Nemzeti Kulturális Alap

SZAKMAI BESZÁMOLÓ
az NKA 209108/00020
pályázati azonosítóval rendelkező támogatáshoz

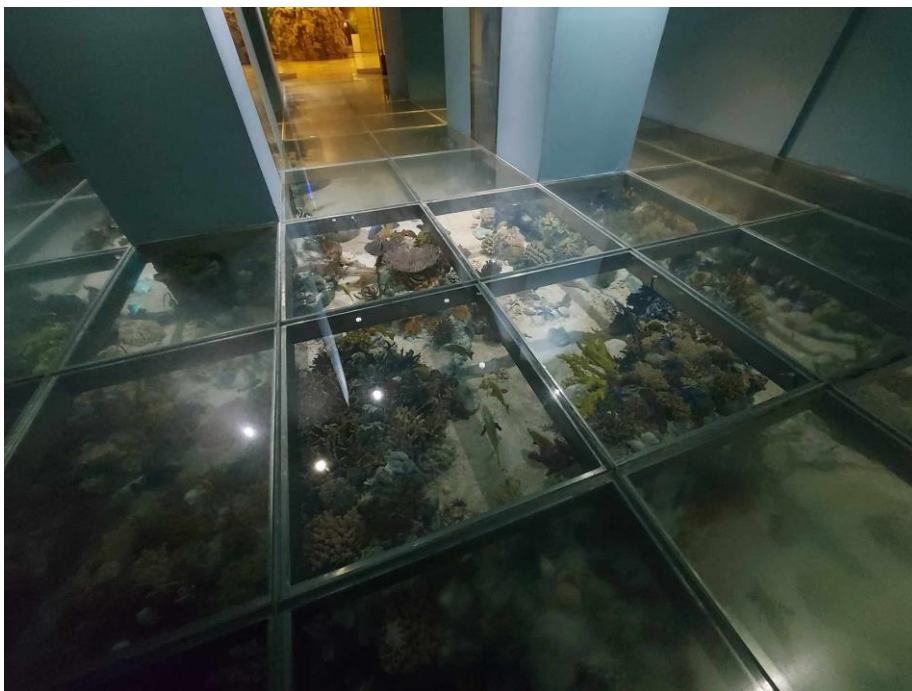
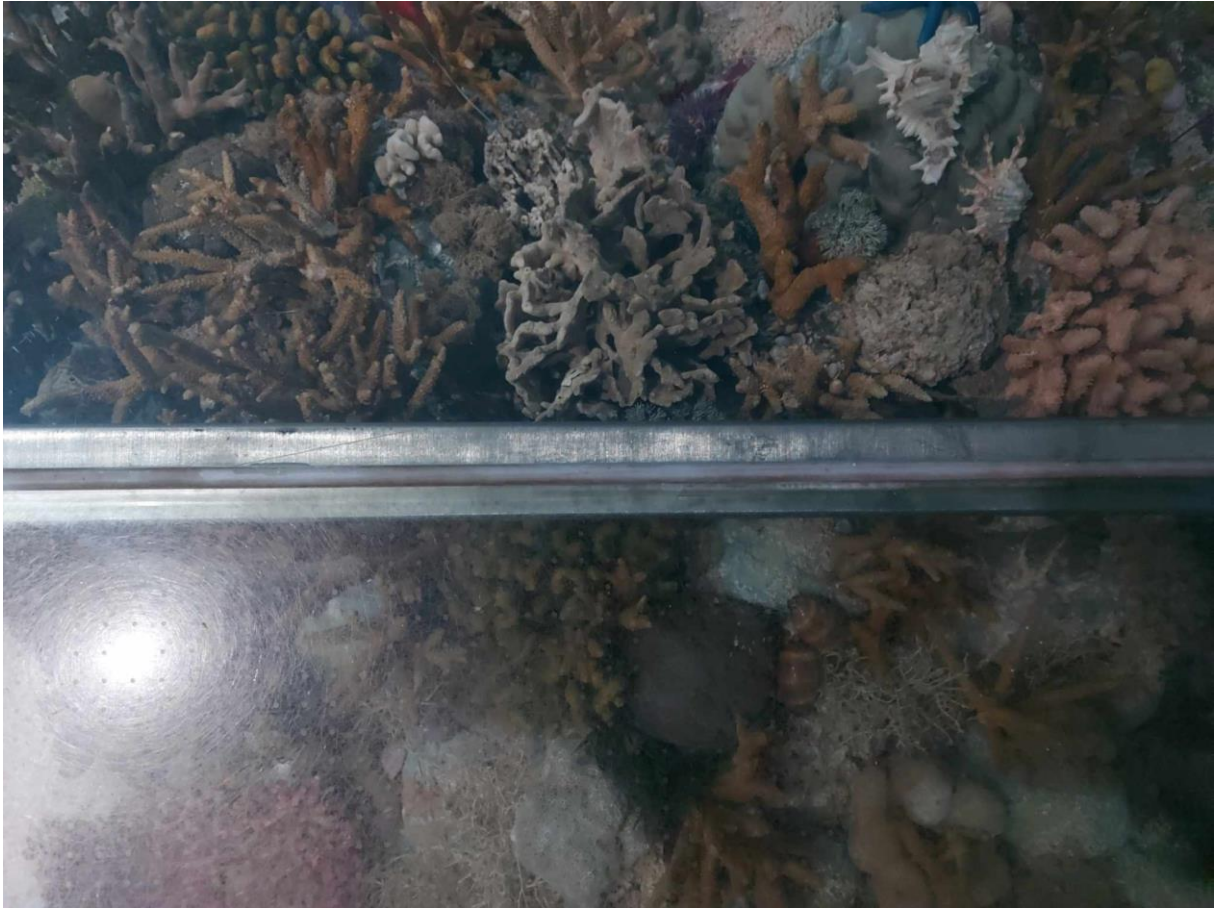
A korallzátony üvegfedése az elmúlt évtizedben erősen megkopott. Az üveg alatti attrakciót kedvelik a látogatók. A kiválasztott felújított rész alatti értékes korallok, tárgymásolatok újra felfedezhetővé váltak, a jelentős műszaki fejlesztés által a hozzáférhetőség növekedett. A kivitelező 4 db (1245 x 1060 mm) 10.10.10.2 ESG / VSG savmart felsőréteggel rendelkező üveglapot cserélt ki.

Korallzátony járólapok cseréje 10.10.10.2 ESG / VSG (DEKOR SAVMART A FELSŐ RÉTEG)

Méret : 1245 x 1060 = 4 db

- méretre készítés
- szállítása
- meglévő bontása
- elszállítása
- új üveg szerelése
